## Baru Setahun Dibangun, Jalan Rabat Beton di Sidokerto Rusak! Warga Duga Pembangunan Asal-asalan

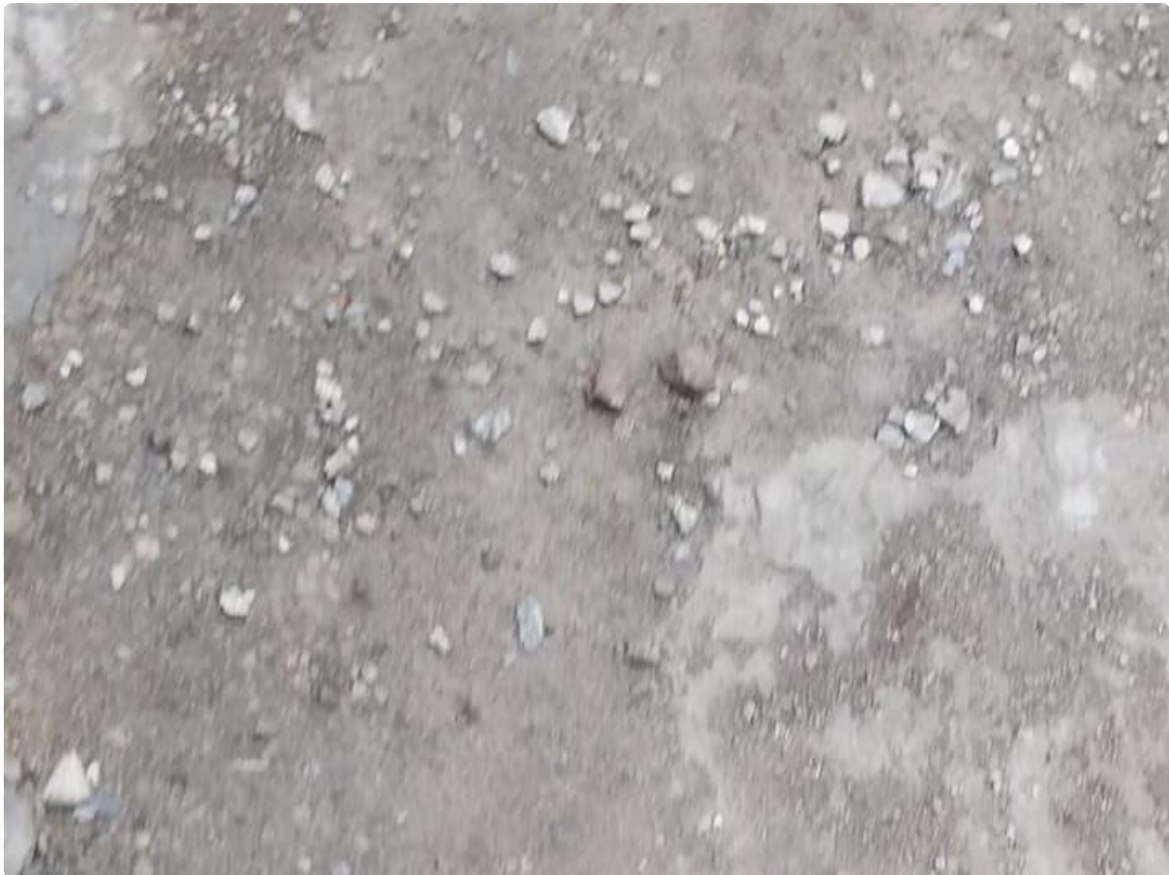
Jalan dengan volume panjang 104 meter, lebar 2 meter, dan ketebalan 0,6 meter itu kini mulai retak dan mengelupas di beberapa titik. Warga yang sehari-hari melintasi jalan tersebut mengaku kecewa karena pembangunan yang seharusnya bertahan lama justru cepat rusak.

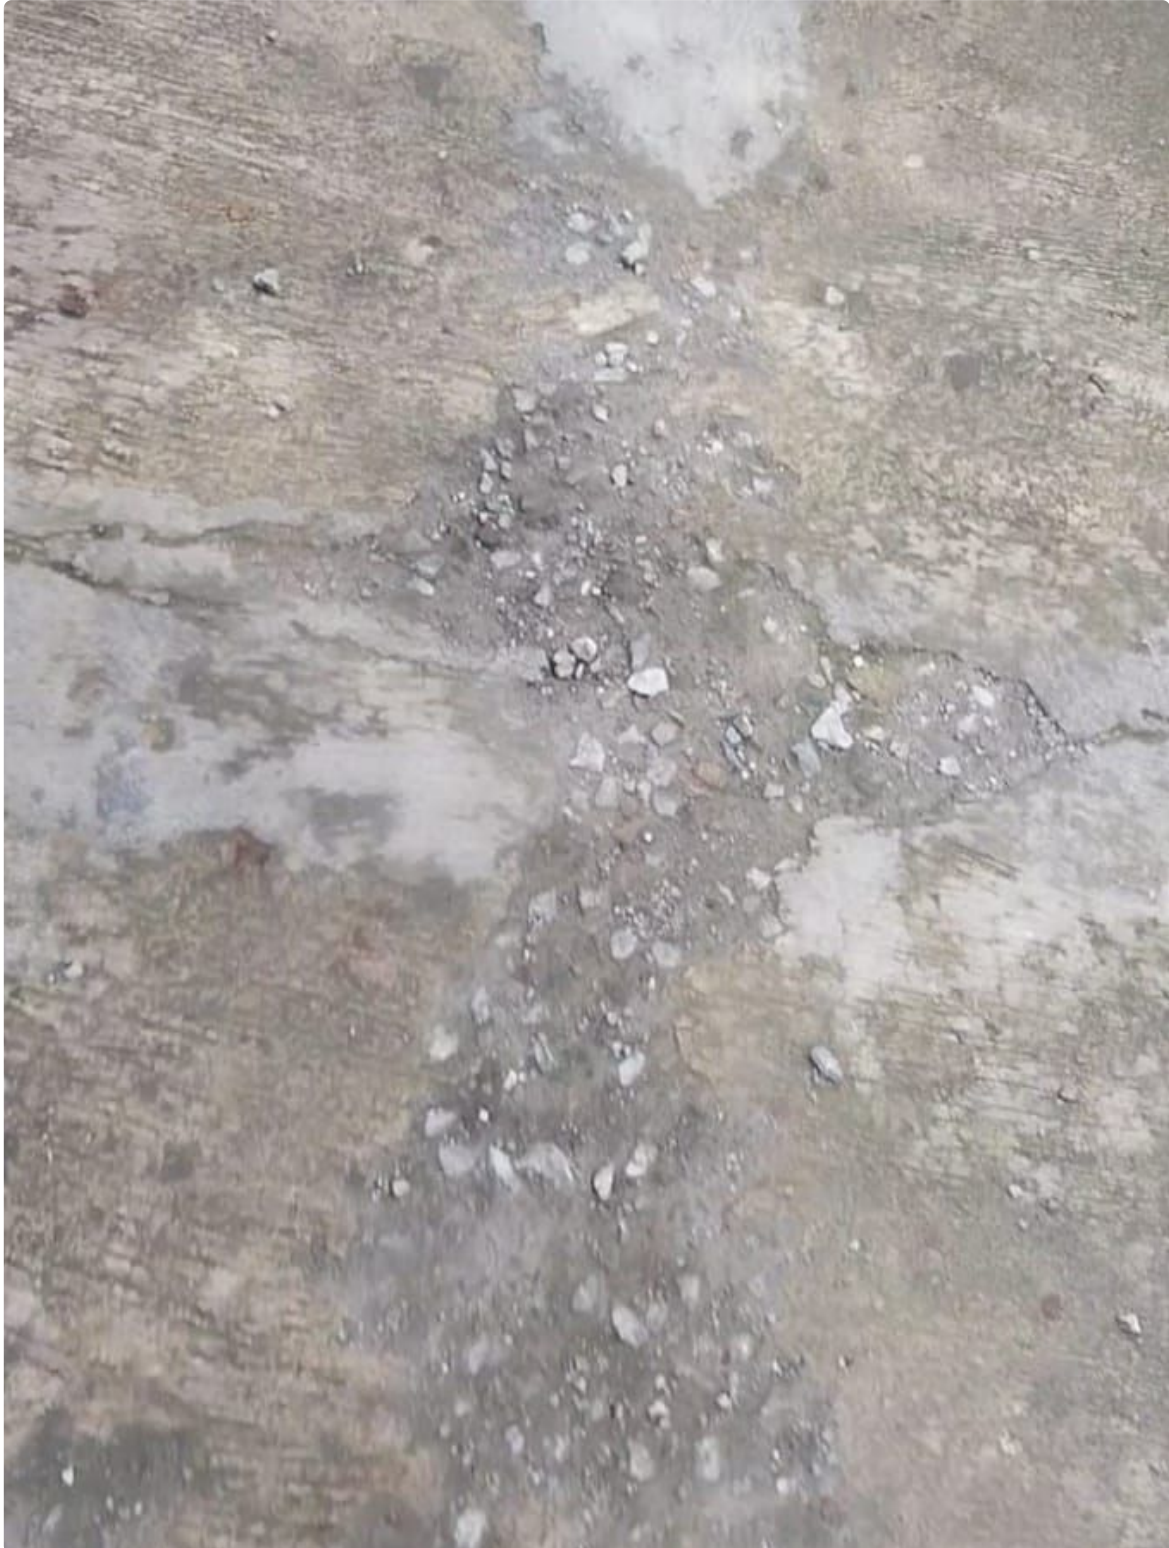
Seorang pemerhati pembangunan desa, MR, mengungkapkan bahwa proyek rabat beton seharusnya menggunakan campuran material yang sesuai standar agar kuat dan tahan lama.

“Banyak proyek jalan yang tidak bertahan lama karena takaran semen, pasir, dan

kerikilnya tidak sesuai. Bisa jadi ada pengurangan bahan atau pekerjaan dilakukan tanpa perencanaan yang matang,” jelas MR.
